## 1. תקציר מנהלים

עיריית נתניה באמצעות מינהל ההנדסה במסגרת המלצות תכנית האב לחופים שהוכנה על ידי העירייה בשנת 2003 ובשיתוף תקציבי של משרד הפנים ולווי המשרד לאיכות הסביבה הכינה תכנית פעולה רב שנתית לטיפול במצוקי החוף הנסוגים תוך מפולות מתמשכות. לצורך כך הקים מהנדס העירייה צוות מומחים שהכין את התכנית המוצגת במסמך זה, כולל בדיקת המצב הנוכחי וסקר של כל האמצעים שננקטו עד כה. בבדיקה נמצא שנסוגת המצוק הגיעה במספר מקומות לאורך החוף למימדים מדאיגים. בארבעים השנים האחרונות איבדה בימת המצוק לאורך חופי נתניה כ- 100 דונם. המקומות הרגישים והפגיעים ביותר הם דרומית לחוף סירונית, לאורך רחוב ברוך רם עד מלון כרמל ולאחריו לרגלי טיילת המצוק. באם ימשך המצב הנוכחי הרי תוך מספר שנים יגרמו נזקים לתשתית, למבנים, לדרכים, לטיילות וכו'. חשוב לחזור ולהדגיש שללא נקיטת אמצעים משמעותיים בשנים הקרובות, ילך המצב ויחמיר והסכנה תגדל. גם במשך תהליך העבודה תועדו מספר מפולות חדשות במקומות שונים.

#### 4. סקירת המצב כיום (2005)

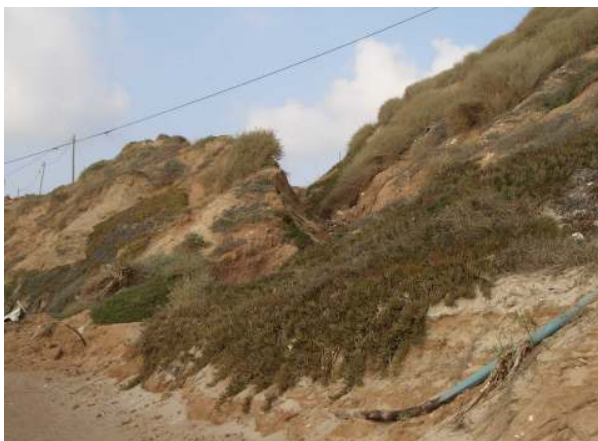
#### תמונה מס' 5.2

ארוזיה עקב נגר עילי לא מוסדר סגמנט B, המלכים דרום.

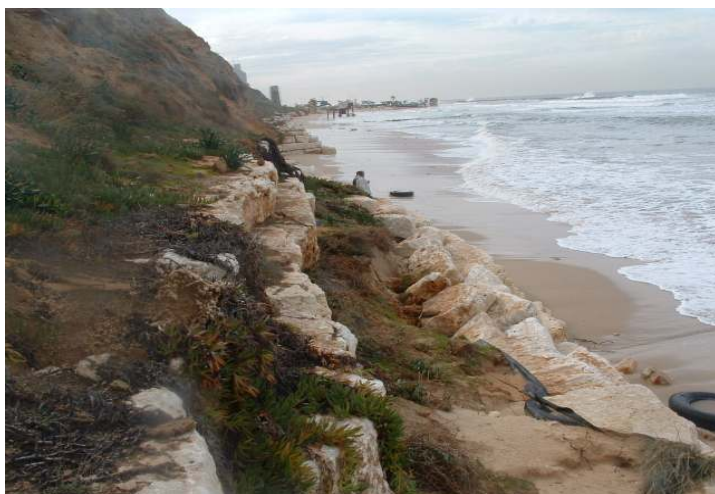
**תמונה מס' 5.5**  
מסלעה להגנת רגלי המצוק.  
(צולם דרומית למלון העונות)

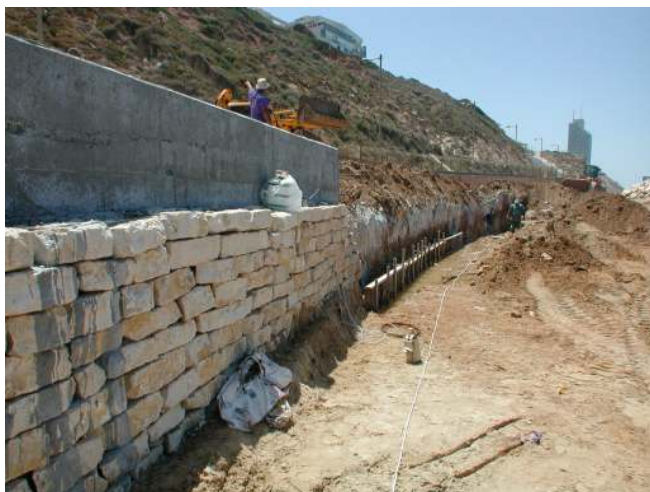
**תמונה מס' 5.6**  
קיר סלרי להגנה על כביש הירידה  
לסירונית – סגמנט G.  
(צולם בעת ביצוע הקיר)

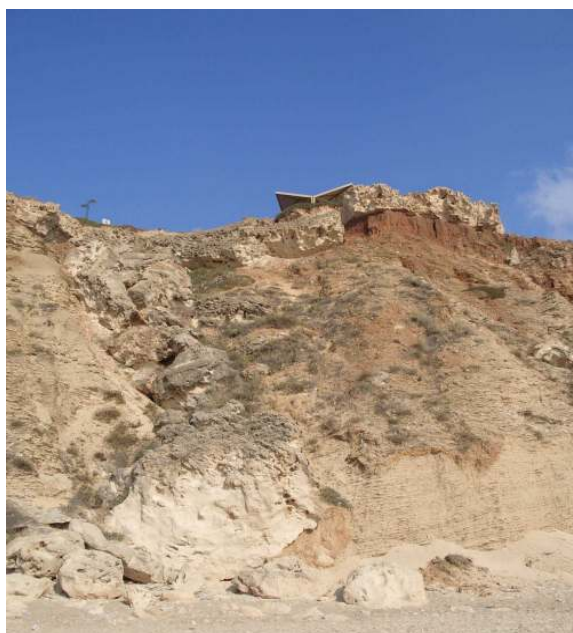
#### תמונה מס' 5.9

"תחילת" ארוזיה בשכבת חמרת נתניה, פרגולה מס' 2 (מדרום) טיילת המצוק.

באזורים שונים, ובמיוחד למרגלות טיילת המצוק נוצרו צנירים עליונים המסכנים את יציבות החלק העליון של המצוק. צנir במקרה הנדון הנו הוא שקע בצורת אליפסה באורך שבין 30-40 מ' ובעומק ממספר עשרות ס"מ ועד כמה מטרים. הצנירים העליונים שחלקם "צעירים" וחלקם "מבוגרים" נוצרים בחלקה התחתון של השכבה הקשה יחסית "בית ינאי", הן ע"י סילוק גרגרי החול באמצעות הרוח, וכן ע"י סילוק "חמרת נתניה" ע"י מי הגשמים. החמרה הנה השכבה המצויה בדרך כלל מתחת לכורכר בית ינאי. ניתן להתגבר על הצנירים על ידי הפלת השכבה שעליהם כך שלא תבלוט. במקרה כזה עדיין תהיה השכבה הרכה חשופה וקיימת הסתברות גבוהה שהצנירים יחזרו תוך מספר שנים. מאחר והצנירים מהווים חלק מיוחד בנוף המצוק ניתן להגן עליהם כך שתישמר הצורה הויזואלית וימנע הרס בעתיד. הגנה זו תהיה באמצעות התזת בטונים בגוון החול ורשתות ברזל שיצפו את פנים הצנir ולא יבלטו בנוף מאחר ולא יגיעו לפני המצוק. נערכה תכנית ראשונית ועלות הגנת כל צנir באורך של 30-40 מ' נאמדת בכ- 150,000 ₪.

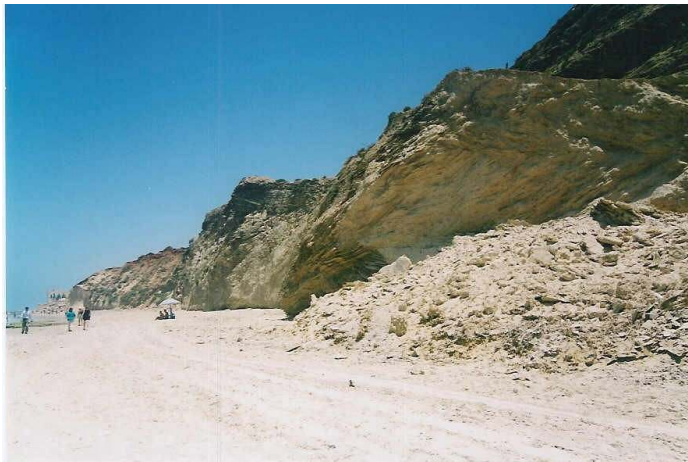
כאמור, חלק נכבד במנגנון הרס המצוק נגרם ע"י הגלים שיוצרים צנירים בתחתית המצוק בשכבות החול החלשות. בעת שהצניר נעשה עמוק יותר והשיפוע נעשה שלילי, נוצרת בליטה ומומנט גבוה בשכבת הכורכר שמעליו, עד שהתקרה נופלת והתהליך חוזר על עצמו. מאחר והאפקט של הגלים הרסני, יש למנוע את פעולת הגלים באמצעות אחת מהשיטות המתוארות בפרק זה. הגנה בלבד אינה מספקת מאחר וחייבים לייצב גם את המדרון. על מנת לייצב את המצוק אין מנוס משבירת השכבה שמעל לצנירים התחתונים והסדרת השיפוע שיתקבל מעל השבר. בכל מצב חייבים לנקוט באמצעי ההגנה המתוארים.

**תמונה מס' 5.10**  
צניר תחתון בחוף עין התכלת.

עלות הטיפול בשכבה העליונה אינה גבוהה ועשויה להגיע לכ- 500 ₪ למ"א. בנוסף יהיה צורך לתמחר את ההגנה כרגיל.
