## מדוע מתמוטט מצוק החוף ? מתוך אתר המשרד להגנת הסביבה

### התא הליטורלי של הנילוס -רקע מדעי

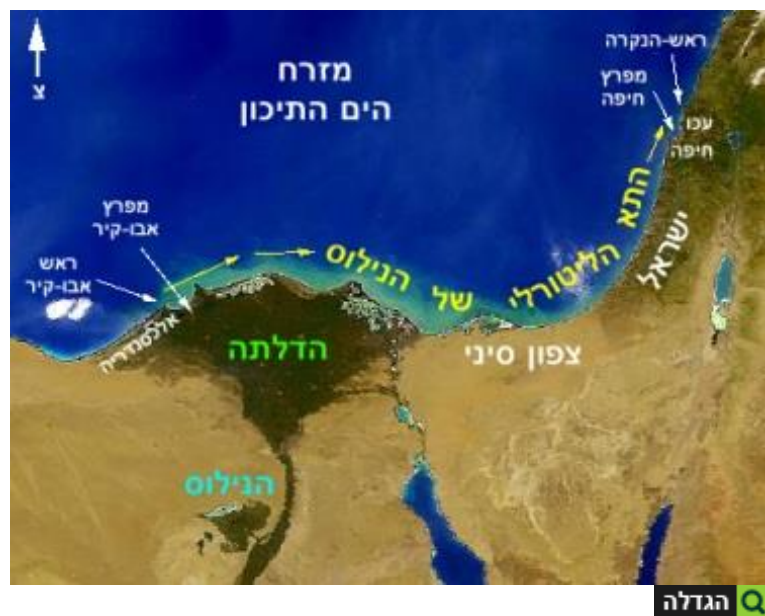
התא הליטורלי של הנילוס

חופי דרום-מזרח הים התיכון, הנפרשים לאורך של כ-650 ק"מ, ממפרץ אבו-קיר הנמצא מזרחית לעיר אלכסנדריה שבמצרים ועד לראש-עכו בקצה הצפוני של מפרץ חיפה, שייכים לתא חופי מן הגדולים בעולם, המכונה **"התא הליטורלי של הנילוס"**.

במשך מיליוני השנים האחרונות, מאז החל הנילוס לזרום אל הים התיכון, הסיעו זרמי הים הנעים לאורך החוף חולות מהדלתה של הנילוס מזרחה לאורך חופי סיני, ומשם צפונה לאורך חופי רצועת עזה וישראל, עד מפרץ חיפה, המהווה היום אגן השקיעה הסופי של "התא הליטורלי של הנילוס". החול, שהצטבר בין היתר בדיונות המקבילות לקו החוף, עבר עם הזמן תהליכי ליכוד, שיצרו רכסי כורכר וחזיתות של אלה נתונה להתחתרות גלי הים ולהתפתחות מצוק.
